## PODŁOGA W SALI MIESZCZAŃSKIEJ RATUSZA STAROMIEJSKIEGO W GDAŃSKU

### 1. Analiza historyczno-konserwatorska

## 2. Stan zachowania podłogi w Sali Mieszczańskiej i Sieni Górnej:

## 3. Program i opis prac w Sali Mieszczańskiej<sup>10</sup>:

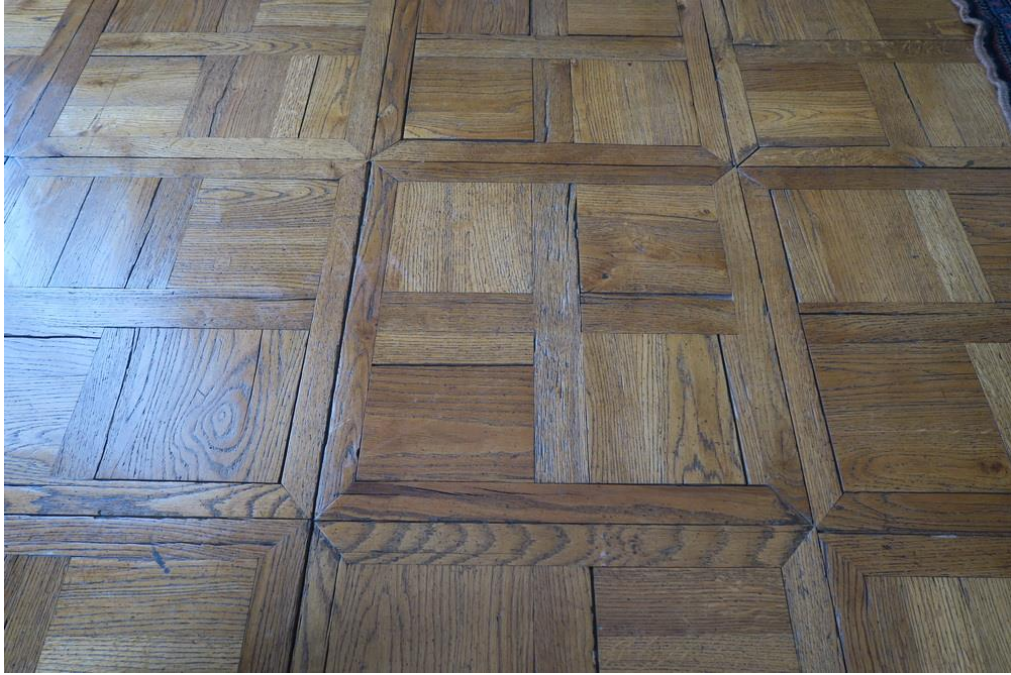
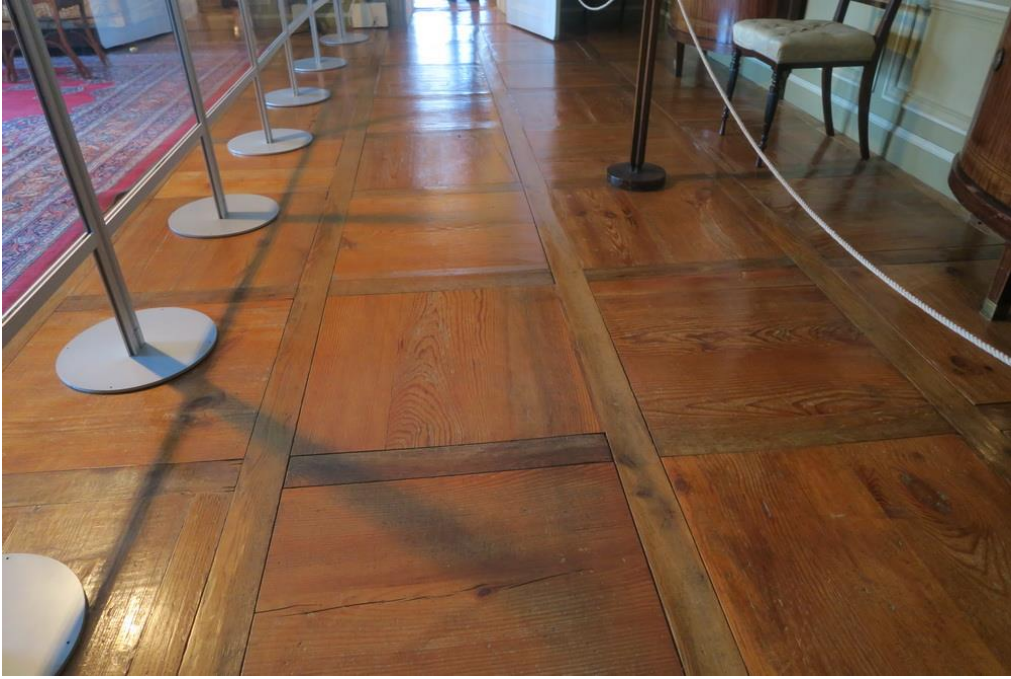
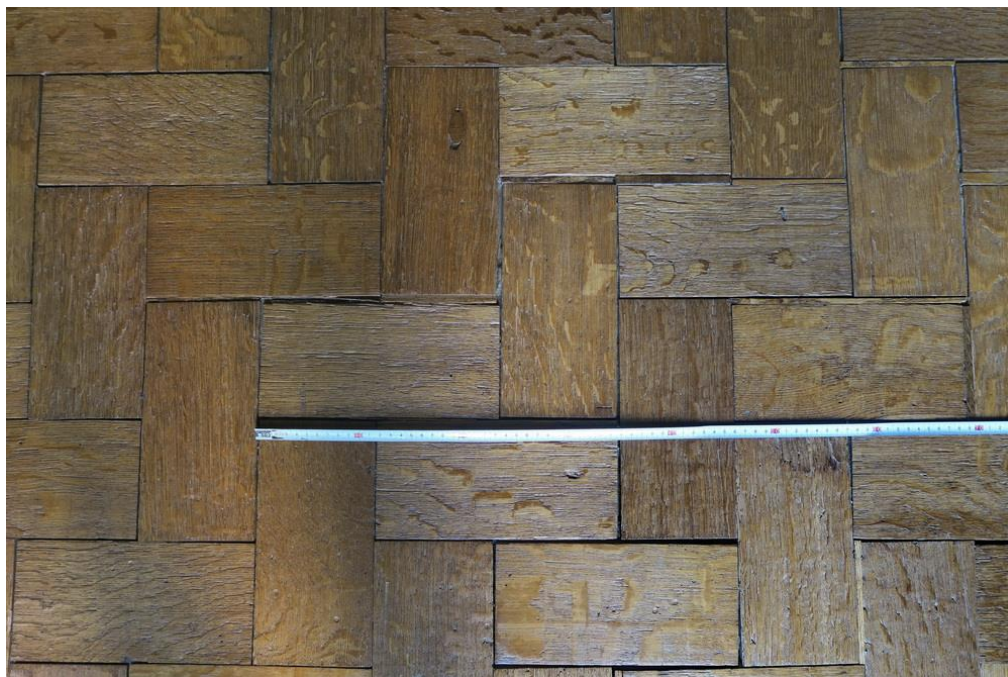
5.  
II. 1 – 5. Przykłady podłóg z przełomu XIX i XX w. z pałacu w Łańcucie.

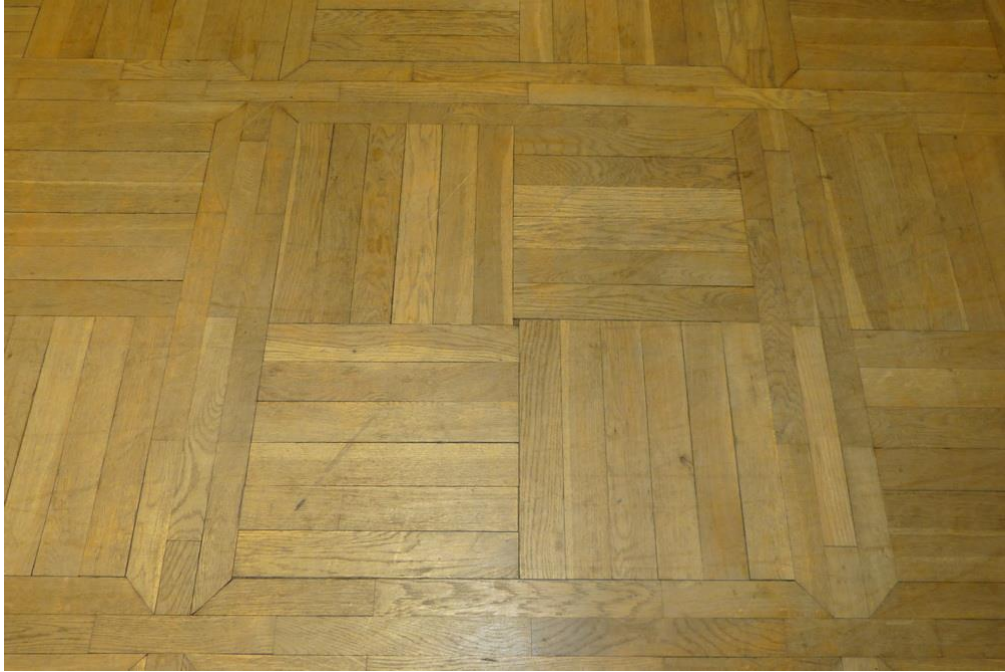
Na powierzchni znajduje się częściowo starty lakier co powoduje duże, nieestetyczne różnice kolorystyczne. Pozbawione warstwy zabezpieczającej drwno jest mocno pociemniałe i zabrudzone. Na jego powierzchni widoczne są liczne rysy, wgniecenia i drobne ubytki powstałe na skutek intensywnego użytkowania. W trakcie chodzenia po podłodze odczuwalne są miejscowe ugięcia i drżenia konstrukcji. Parkiet w Sali Mieszczańskiej po wielokrotnym cyklinowaniu ma obecnie mniejszą grubość niż parkiet w Sieni.

7.  
Il. 6, 7. Obecna podłoga w Sali Mieszczańskiej

1. Demontaż listew przypodłogowych oraz ław.
2. Demontaż obecnego parkietu.
3. Demontaż desek.
4. Demontaż papy.
5. Ocena stanu technicznego posadowienia podłogi i legarów. W przypadku złego stanu zachowania drewna, bądź konstrukcji nośnej podjęcie odpowiedniego - dodatkowego programu prac (np. wymiana zniszczonych elementów, dezynsekcja, dezynfekcja, impregnacja, ustabilizowanie ruchomych elementów<sup>11</sup>).
6. Oczyszczenie powierzchni pod usuniętymi warstwami.
7. Impregnacja biobójcza wszystkich elementów drewnianych.
8. Ułożenie przeciwpylowej dyfuzyjnej geowłókniny na ślepym pałapie
9. Zamontowania płyt OSB - gr. 22 mm z wyrównaniem podłoża (uzyskanie większej sztywności nowej podłogi, co zapobiegnie „klawiszowaniu” i skrzypieniu)

10. Wykonanie nowej podłogi (wg projektu) z drewna dębowego dobrze wysezonowanego. Klepki gr. 22 mm montowane na pióro – wpust. Wyznaczone w projekcie elementy barwić na kolor ciemnego dębu. Wykonawca wykona kilka prób (ok. 5 – 6) na deskach do akceptacji komisji konserwatorskiej. Zastosować bejce głęboko wnikające w strukturę drewna – np. spirytusowe lub naturalne torfowe na bazie wody i wody amoniakalnej (artykuły konserwatorskie) ewentualnie barwione oleje. Deski te powinny być barwione przed montażem całej podłogi.

11. Zabezpieczenie całej powierzchni podłogi olejo-woskiem z dodatkiem utwardzacza.
12. Montaż ław.
13. Montaż listew po oczyszczeniu, scaleniu kolorystycznym i pokryciu olejo-woskiem.
14. Planowane rewizje do gniazdek elektrycznych należy zlokalizować przy filarach aby jak najmniej wpływały na estetykę Sali.

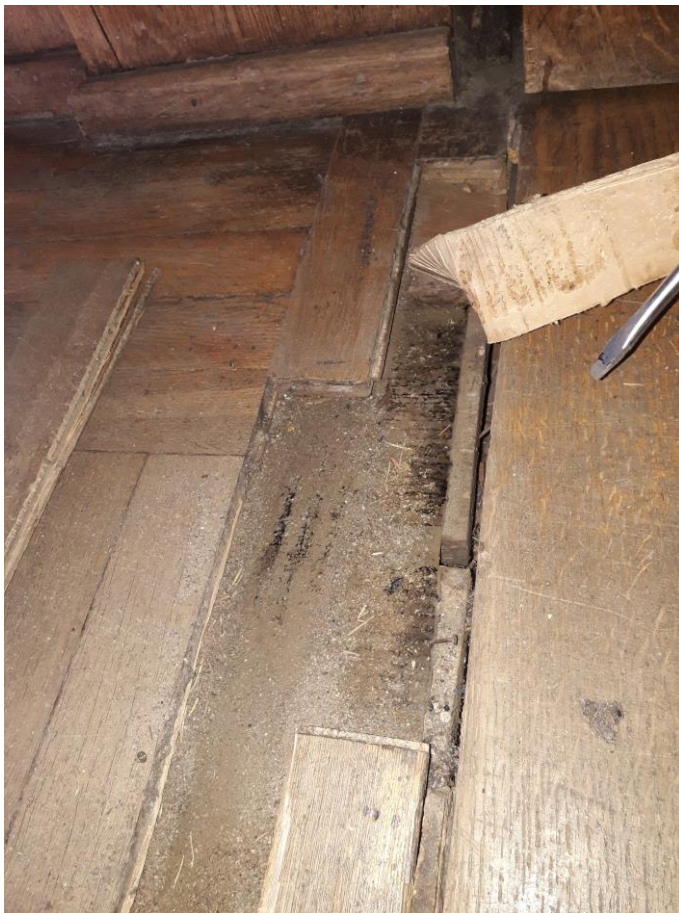
Analiza układu parkietu w Sali Mieszczańskiej oraz techniki jego wykonania także nie daje jednoznacznej odpowiedzi. Co prawda zastosowany tam układ klepek był dość popularny w latach powojennej odbudowy, często stosowany przez ówczesne PPKZ-ty i polecany nawet w podręcznikach budowlanych<sup>6</sup>. Niemal identyczny wykonano w kamienicach przy ul. Świętej Trójcy – obecnej siedzibie NID. Wykonana miejscowa odkrywka klepek parkietu (obecnie gr. 18 mm – pierwotnie prawdopodobnie 22 mm) wykazała, że został on położony na warstwie papy i tektury. Pod papą znajdują się deski ślepej podłogi (gr. 32 mm), a pod nią legary. Przeanalizowano dostępne projekty parkietów z lat 60. i początku 70. wykonane dla Ratusza Głównego Miasta w Gdańsku. Wszystkie one położone zostały na warstwie papy. Na papie położono także klepki wymienianej w latach 50.

8.  
Odsłonięty fragment parkietu w Sali Mieszczańskiej. Widoczne warstwy pod klepkami.

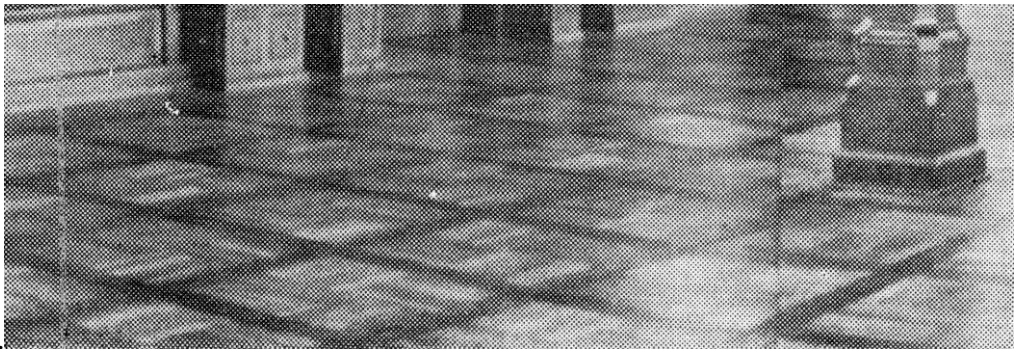
Jedyna dostępna fotografia z wnętrza Sali Mieszczańskiej zamieszczona została w monograficznej książce Jadwigi Habeli z 1986 r.<sup>5</sup>. Widniejący tam parkiet zachowany jest do dzisiaj. Jednak wyraźnie jest tam dwubarwny. Ciemniejszy odcień ramowego podziału na pola być może był barwiony powierzchniowo, a na skutek cyklinowania zatracono ten odcień. W sąsiednim pomieszczeniu – Sali Burmistrza zachowany jest prawdopodobnie parkiet z początku XX w. o dość drobnym, dekoracyjnym układzie rombowym z bordiurą wokół ścian. Wykonany został z klepek dębowym w naturalnym kolorze z wstawionymi cienkimi paskami z czarnego dębu.

II. 9-11. Podłoga w Sali Mieszczańskiej na fotografiach publikowanych w 1986 r.

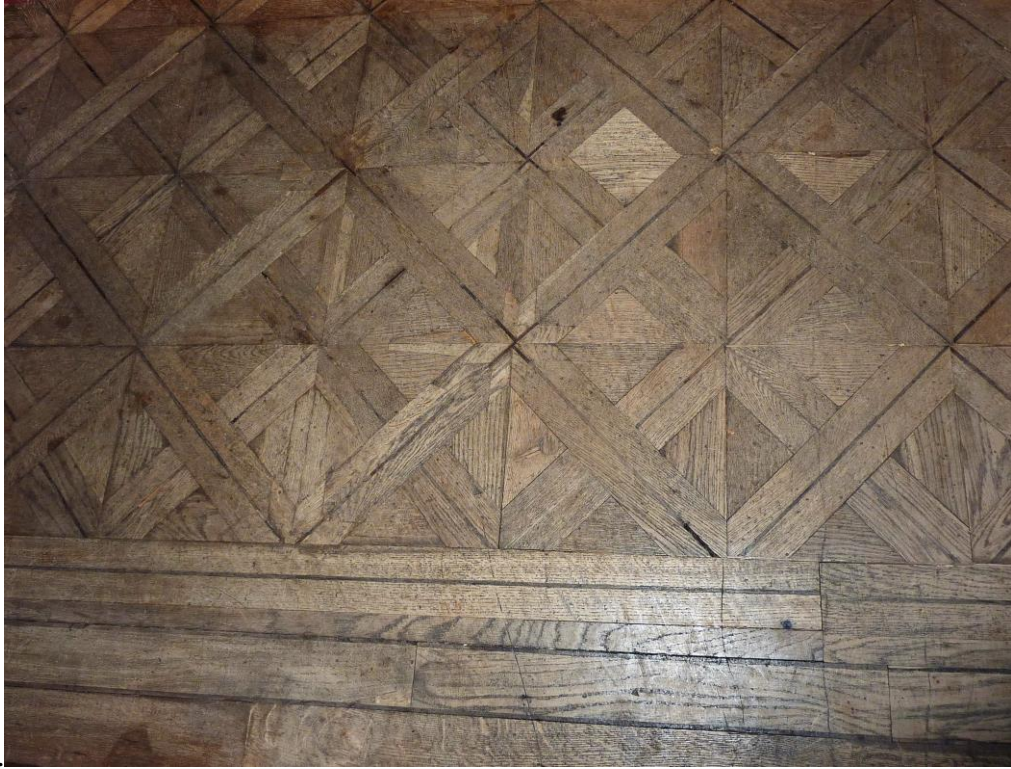
Mając na uwadze wyposażenie całej Sali z dużym prawdopodobieństwem można stwierdzić, że podłódze zastosowany powinien być i prawdopodobnie historycznie zastosowano: dąb i dąb czarny. Zwłaszcza, że w parkiecie Sali Burmistrza również znalazły się takie gatunki drewna.

12.  
Parkiet w Sali Burmistrza

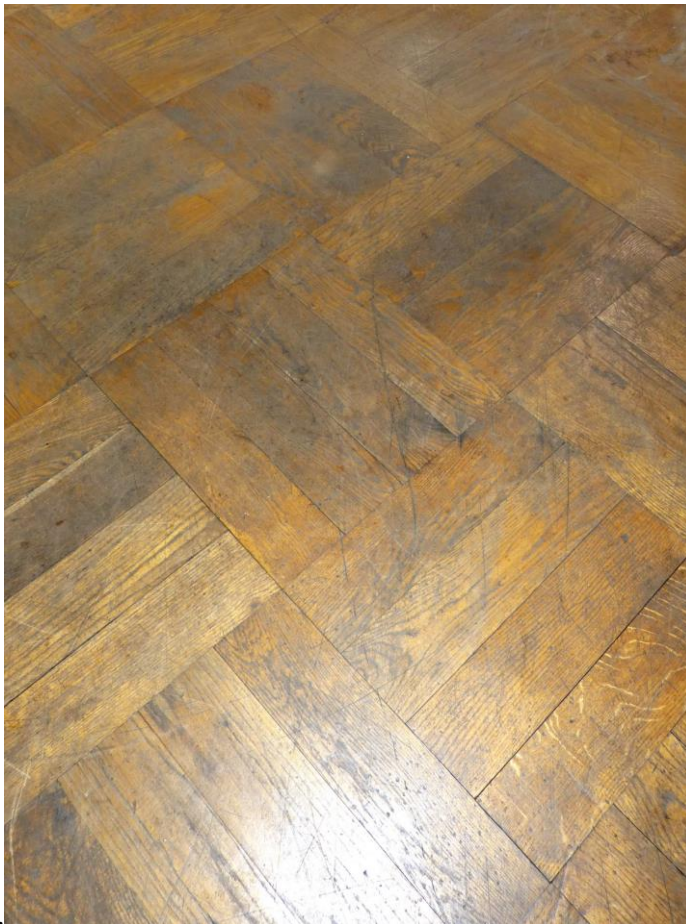
13.  
Parkiet w Sieni Górnej

1. Demontaż listew przypodłogowych
2. Uzupełnienie ubytków odpowiednio dobranymi kitami barwionymi w masie analogicznie do koloru podłogi. Polecane kity dwuskładnikowe na bazie żywicy z wypełnieniem mączką drzewną dębową (materiały konserwatorskie).
3. Ewentualne flekowanie zniszczonych fragmentów.
4. Cyklinowanie istniejącego parkietu (max. 1 mm).
5. Pokrycie powierzchni olejo-woskiem.
6. Montaż listew po konserwacji.

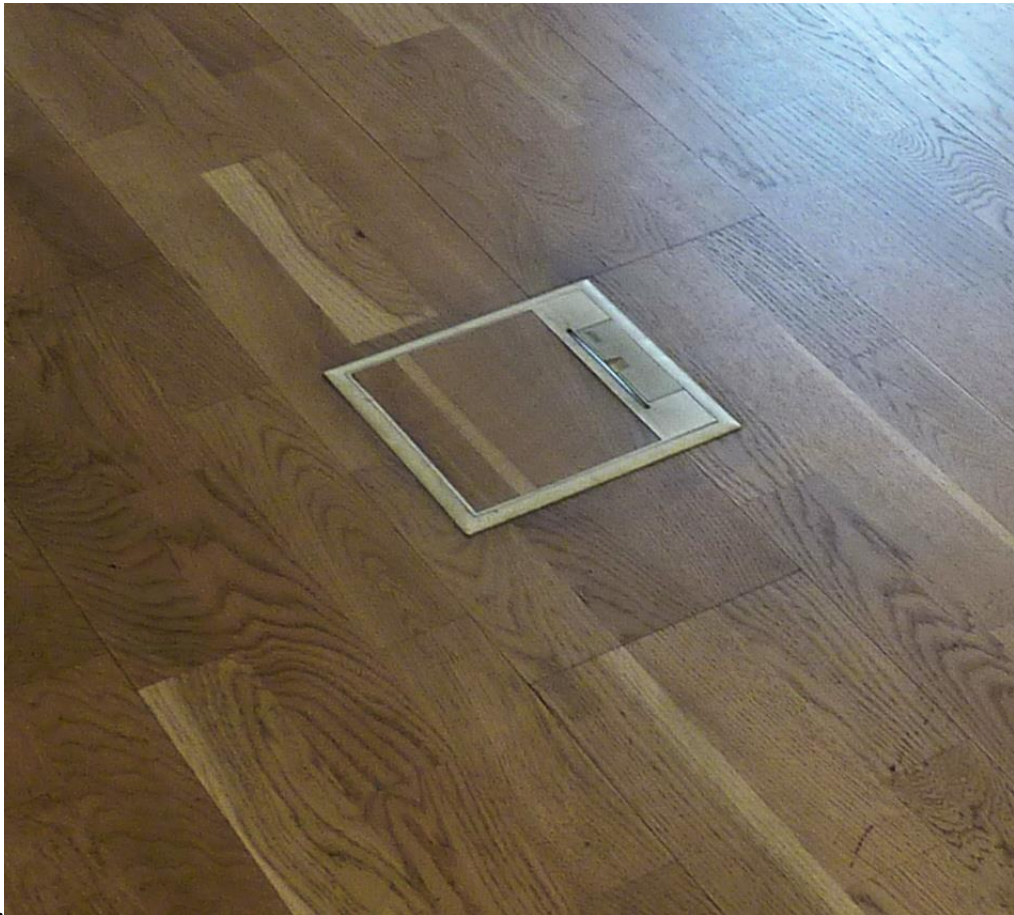
13.  
Przykład dobrze dobranej rewizji do gniazdek elektrycznych z Muzeum Warszawy
